Analisis Performansi Layanan Komunikasi VoIP Pada Jaringan LTE di Jalan Tol Serpong – Cinere Menuju Gerbang Tol Pamulang

Performance Analysis Optimization of VoIP Communication Service On The Lte Network in Serpong – Cinere Toll Road to Pamulang Toll Gate

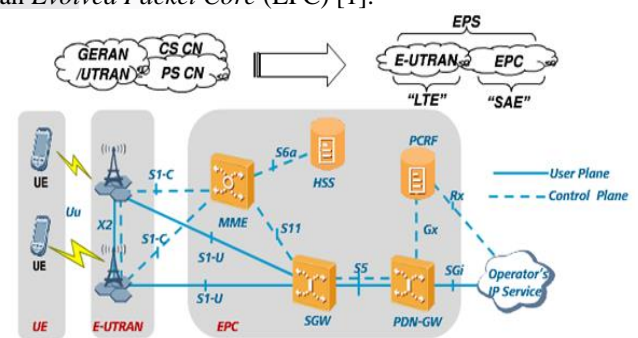
Gambar 1
Arsitektur LTE

Long Term Evolution atau yang disingkat LTE adalah standar teknologi telekomunikasi yang dikeluarkan oleh *The Thrid Generation Partnership Project (3GPP)* sebagai standar teknologi komunikasi generasi ke-4 (4G). LTE dapat mendukung aplikasi yang secara umum terdiri dari layanan *voice*, *data*, *vidio*, termasuk juga *IP TV*. Teknologi ini dapat memberikan kecepatan akses data hingga arah *downlink* sebesar 300 Mbps dan arah *uplink* sebesar 75 Mbps. Pada jaringan LTE ini terdapat tiga komponen penting dalam arsitekturnya, yakni *User Equipment (UE)*, *Evelvod Universal Terrestrial Radio Access Network (E-UTRAN)* dan *Evolved Packet Core (EPC)* [1].

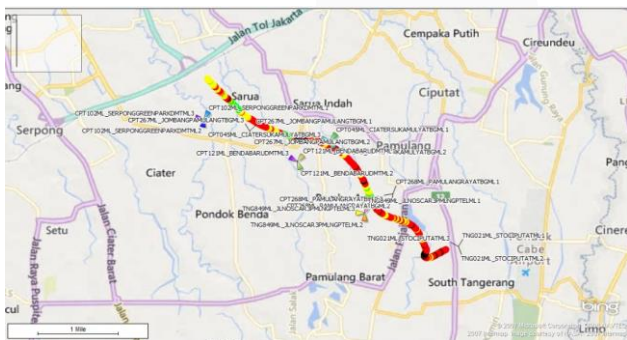
Gambar 4
Data RSRP Hasil Drive Test

Masih banyak nilai dari parameter RSRP yang belum memenuhi target atau standar KPI. Karena masih terdapat nilai RSRP yang berada direntang nilai $< -120.00\text{ dBm}$ s.d. $\leq -110.00\text{ dBm}$ atau termasuk dalam kategori buruk sebanyak 44 titik dan pada rentang nilai $\leq -121.00\text{ dBm}$ atau kategori sangat buruk sebanyak 119 titik. Maka dari itu diperlukan perbaikan *coverage* jaringan agar dapat meningkatkan kualitas jaringan di area Kebun Raya Bogor.

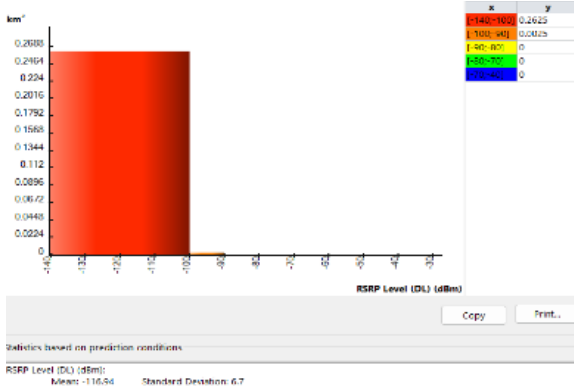
Gambar 8
Nilai RSRP *Bad Spot* 1 Sebelum Perbaikan

Pada Gambar 8 memperlihatkan nilai RSRP sebelum perbaikan sebesar -116,94 dBm. Dari hasil tersebut bahwa nilai yang didapat masih belum memenuhi standar KPI operator.

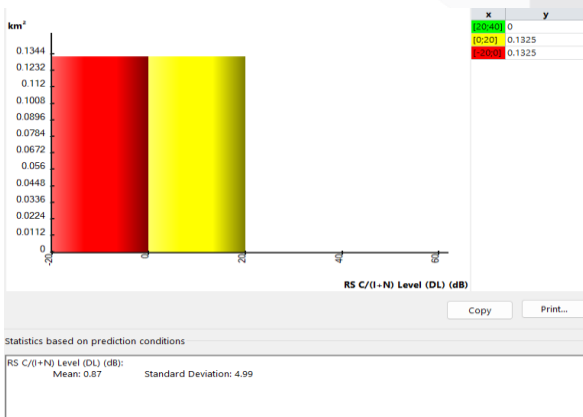
Gambar 9
Nilai SINR *Bad Spot* 1 Sebelum Perbaikan

Pada Gambar 9 memperlihatkan nilai SINR sebelum perbaikan sebesar 0,87 dB. Dari hasil tersebut bahwa nilai yang didapat masih belum memenuhi standar KPI operator.

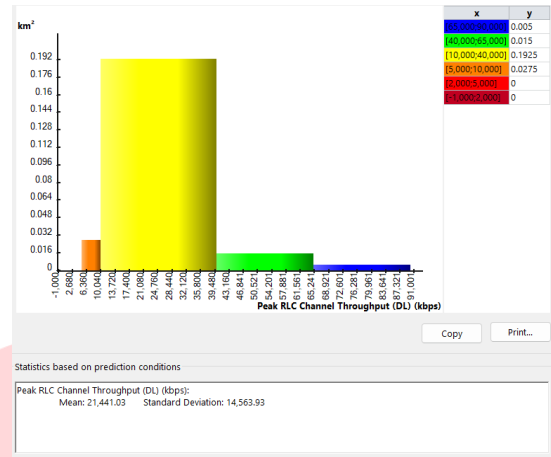
Gambar 10
Nilai *Throughput Bad Spot* 1 Sebelum Perbaikan

Pada Gambar 10 memperlihatkan nilai *throughput* sebelum perbaikan sebesar 21,441 Kbps. Dari hasil tersebut bahwa nilai yang didapat sudah memenuhi standar KPI operator. Namun nilai tersebut masih bisa dimaksimalkan lagi.

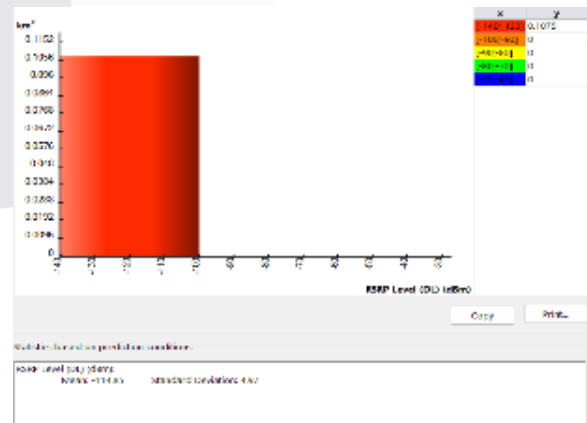
Gambar 12
Nilai RSRP *Bad Spot* 2 Sebelum Perbaikan
Pada Gambar 12 memperlihatkan nilai RSRP sebelum perbaikan sebesar -114,85 dBm.

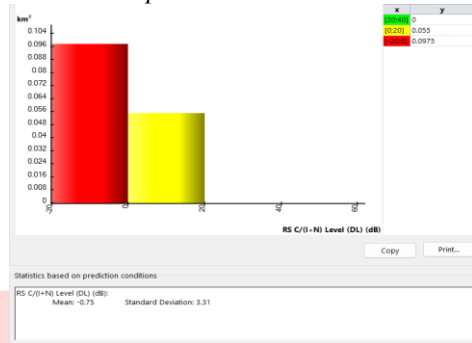
Nilai SINR *Bad Spot* 3 Sebelum Perbaikan

Pada Gambar 17 memperlihatkan nilai SINR sebelum perbaikan sebesar -0,75 dB. Dari hasil tersebut bahwa nilai yang didapat masih belum memenuhi standar KPI operator.

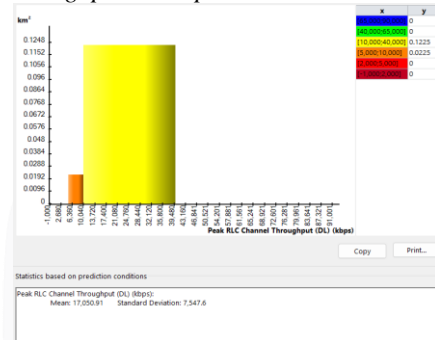
Nilai *Throughput* *Bad Spot* 3 Sebelum Perbaikan

Pada Gambar 18 memperlihatkan nilai *Throughput* sebelum perbaikan sebesar 17.050 Kbps. Dari hasil tersebut bahwa nilai yang didapat sudah memenuhi standar KPI operator.

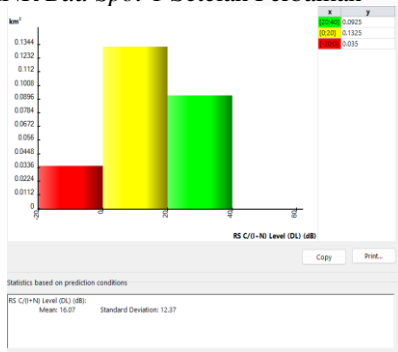
Gambar 20
Nilai SINR *Bad Spot 1* setelah perbaikan

Berdasarkan Gambar 20 perubahan nilai SINR dengan menggunakan skenario penggabungan antara metode *physical tuning* dengan *power configuration* yang dilakukan dengan menggunakan *software* Atoll didapatkan nilai SINR sebesar 16,07 dB.

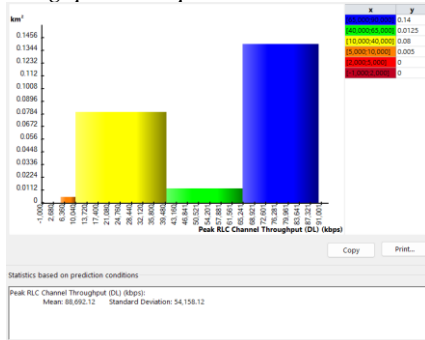
Gambar 21
Nilai *Throughput* *Bad Spot 1* Setelah Perbaikan

Berdasarkan Gambar 21 perubahan nilai *throughput* dengan menggunakan skenario penggabungan antara metode *physical tuning* dengan *power configuration* yang dilakukan dengan menggunakan *software* Atoll didapatkan nilai *throughput* sebesar 88.692 Kbps.

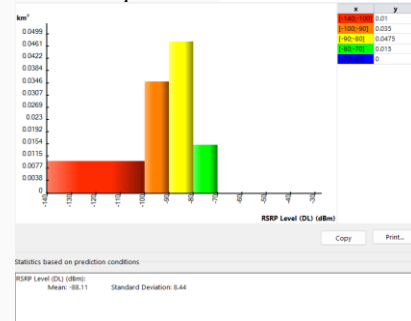
Gambar 22
Nilai RSRP *Bad Spot 2* Setelah Perbaikan

Berdasarkan Gambar 22 perubahan nilai RSRP dengan menggunakan skenario penggabungan antara metode *physical tuning* dengan *power configuration* yang dilakukan dengan menggunakan *software* Atoll didapatkan nilai RSRP sebesar -88,11 dBm.

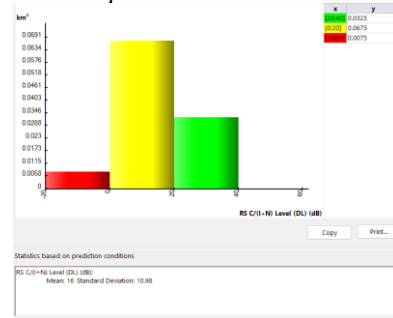
Gambar 23
Nilai SINR *Bad Spot 2* Setelah Perbaikan

Berdasarkan Gambar 23 perubahan nilai SINR dengan menggunakan skenario penggabungan antara metode *physical tuning* dengan *power configuration* yang dilakukan dengan menggunakan *software* Atoll didapatkan nilai SINR sebesar 16,00 dB.
