## **PENANGANAN INTERFERENSI PADA JARINGAN SELULER 2G PT. INDOSAT UNTUK AREA BANDUNG**

### **Interference Problem Solving On 2G Celullar Network PT. INDOSAT For Bandung Area**

**Kuncoro Aji Nugroho<sup>1</sup>, Yuyun Siti Rohmah, ST., MT<sup>2</sup>, Arief Purwanto, ST,<sup>3</sup>**

<sup>1,2,3</sup>Prodi D3 Teknik Telekomunikasi, Fakultas Ilmu Terapan, Universitas Telkom

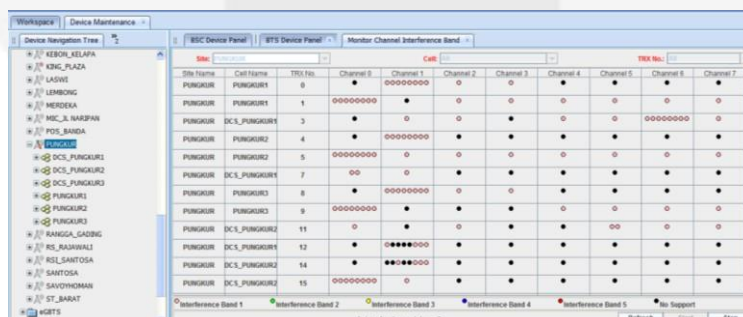
Gambar 8 Scanning spectrum analyzer penyebab interferensi (before)

Setelah penyitaan penyebab external interferensi, terjadi juga perubahan trend pada channel interference band. Site pungkur tersebut tidak ditemukan lagi interference band 3,4 ataupun 5 hanya terjadi pada band 1 dan beberapa yang tidak support. Ini berarti jaringan dan layanan suara site pungkur sudah baik.
