**PERANCANGAN USULAN PERBAIKAN PROSES PENCETAKAN DAN  
PENGERINGAN PAVING TRUEPAVE ABU SPESIFIKASI SNI 03-0691-1996 21 x 10,5  
x 6 cm DI PT XYZ MENGGUNAKAN METODE SIX SIGMA**

**DESIGN OF PROPOSED IMPROVEMENT OF PRINTING PROCESS AND DRYING  
OF PAVING TRUEPAVE ASH SPECIFICATION SNI 03-0691-1996 21 x 10.5 x 6 cm AT  
PT XYZ USING SIX SIGMA METHOD**

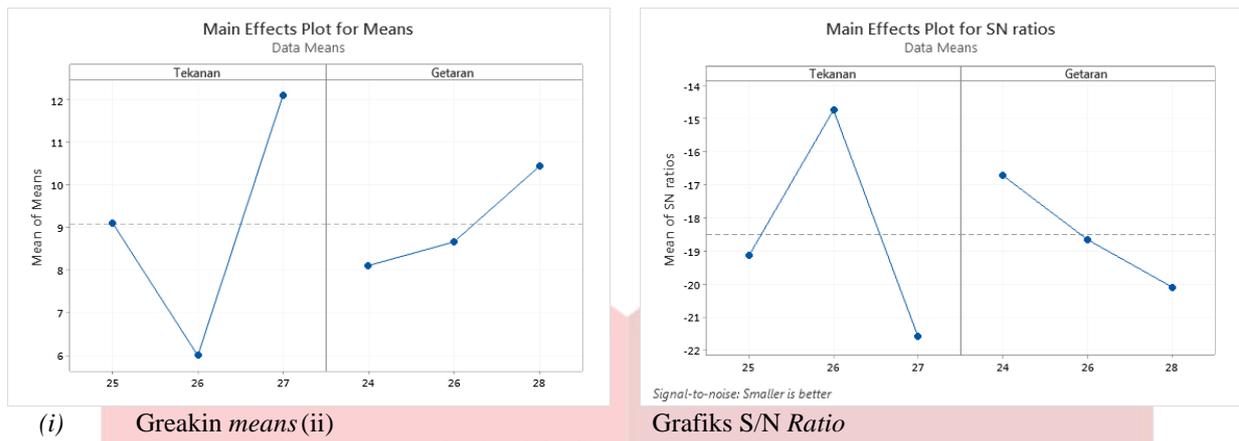
(i) Greakin means (ii) Grafiks S/N Ratio  
Gambar 3 Grafik Means dan S/N Ratio

Berdasarkan nilai *means* terendah dan untuk S/N ratio dipilih berdasarkan nilai tertinggi, karena S/N ratio merupakan ukuran performa karakteristik kualitas. Maka dapat diperoleh hasil getaran dan tekanan optimal pada tabel.

Faktor	Besar optimal
Tekanan mesin	26 Ton
Getaran mesin	24 Hp

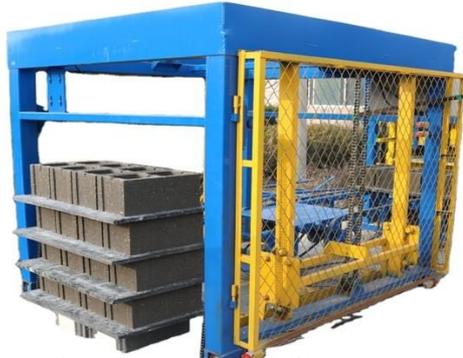
Tabel 10 Spesifikasi Mesin *Stacking*

Sumber: ( <a href="https://www.alibaba.com/">https://www.alibaba.com/</a> )	
Spesifikasi	Keterangan
Nama Merek	Hongfa
Nama Mesin	<i>Block making machine stacker</i>
Sertifikasi	CE/ISO9001
Dimensi Mesin	1500 x 1000 x 1500 mm
Daya	3.7 Kw
Voltase	220-480 Volt
Daya tampung	4-7 <i>layers</i>
Kapasitas produksi	2000~4000 pcs/day

Usulan yang tepat dalam mengatasi penyebab masalah operator tidak dapat menumpuk sesuai ketentuan adalah dengan usulan penggunaan mesin *stacking* dan penggantian MHE lama. Pada tahapan proses *paving* disimpan di tempat pengeringan diberikan alat bantu berupa mesin *stacking* untuk mempercepat proses dan mempresisikan penyusunan *paving*, serta penggantian MHE lama untuk meminimalisir kesalahan yang terjadi saat memindahkan *paving* dari mesin pencetakan ke lokasi pengeringan.

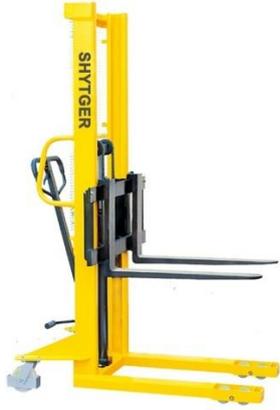
Tabel 11 Spesifikasi MHE Baru

Sumber: ( <a href="https://www.alibaba.com/">https://www.alibaba.com/</a> )	
Spesifikasi	Keterangan
Nama merek	Bai An Bi
Nama model	SEM10-30
Sertifikasi	ISO10012
Dimensi mesin	1660 x 930 x 2080 mm
Tinggi <i>lift</i>	3500 mm
Tegangan baterai	12 V/120 Ah
Kapasitas angkut	1000 kg
Berat kosong	470 kg
