Usulan Perbaikan Layanan LTE Di Jalan Daan Mogot Dari Kota Tangerang Sampai Kota Jakarta Barat

Proposed Improvement Of LTE Services On Daan Mogot Road From Tangerang City To West Jakarta City

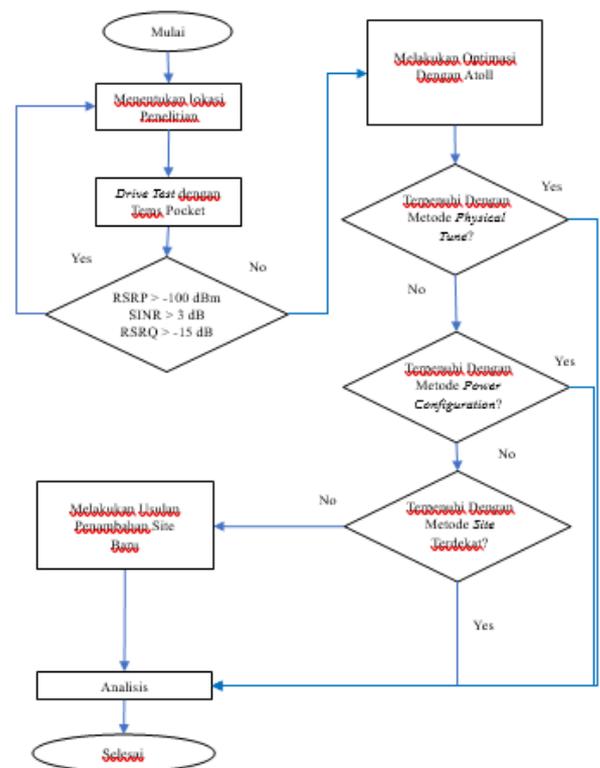
GAMBAR II
DIAGRAM ALIR PENELITIAN

Langkah pertama sebelum dilakukannya perbaikan jaringan adalah menentukan sebuah area yang diprediksi memiliki nilai performansi LTE yang buruk pada area tersebut. Berikutnya dilakukan *drive test* menggunakan *drive test device* yang telah dilakukan instalasi aplikasi Teme Pocket. Selanjutnya hasil dari *drive test* dapat dianalisis apakah salah satu dari ketiga fokus parameter yaitu RSRP, SINR, dan RSRQ memiliki nilai dibawah ketentuan. Apabila Tidak, maka dapat ditentukan kembali lokasi lain yang akan diteliti. Apabila ya, maka dapat dilanjutkan dengan otpimas jaringan. Metode pertama yang digunakan adalah *physical tuning*, apabila dengan metode ini semua parameter telah memenuhi target, maka dapat dilakukan analisis dan apabila belum maka

dilanjutkan ke metode *power configuration*. Begitupula dengan metode ini, apabila sudah memenuhi standar ketetapan KPI, maka dapat dilanjutkan ke analisis perbaikan dan apabila belum memenuhi target maka dilanjutkan menggunakan metode ketiga yaitu penggunaan *site* terdekat untuk memperbesar *coverage*.

Apabila sudah memenuhi target KPI, maka nilai dapat dilanjutkan ke analisis perbaikan dan apabila belum dapat menggunakan metode terakhir yaitu penambahan *site* baru. Apabila telah menggunakan metode ini, performansi jaringan pasti sudah memenuhi target KPI untuk empat parameter. Oleh karena itu dapat dilakukan analisis perbaikan guna mendapatkan kesimpulan dari penelitian yang telah dilakukan.

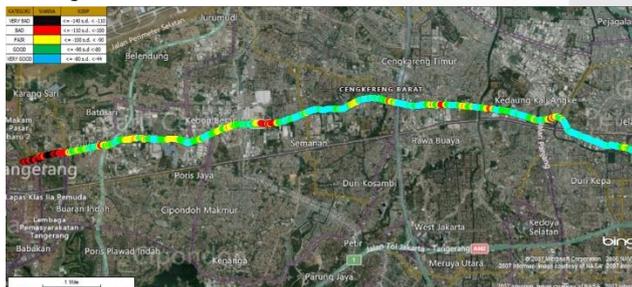
GAMBAR III
HASIL RSRP DRIVE TEST I

Selanjutnya adalah hasil dari ketiga parameter yang tercatat selama *drive test* dilakukan. Berikut adalah hasil *drive test* di sepanjang Jalan Daan Mogot untuk studi kasus pertama

TABEL VII
RINCIAN RSRP DRIVE TEST I

Level (dBm)	Kategori	Warna	Jumlah Titik
≤ -140 s.d. < -110	Sangat Buruk	Hitam	1408
≤ -110 s.d. < -100	Buruk	Merah	2923

≤ -100 s.d. < -90	Cukup	Kuning	6582
≤ -90 s.d. < -80	Baik	Hijau	9671
≤ -80 s.d. < -44	Sangat Baik	Biru	12305

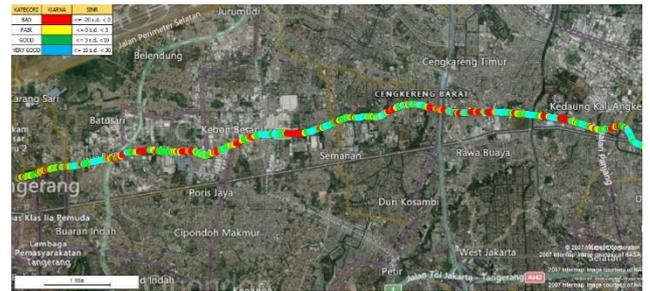
GAMBAR IV
HASIL SINR DRIVE TEST I

Parameter selanjutnya adalah SINR, yang dapat dilihat pada Gambar dan Tabel berikut.

TABEL VIII
RINCIAN SINR DRIVE TEST I

Level (dBm)	Kategori	Warna	Jumlah Titik
≥ -20 s.d. < 0	Buruk	Merah	5403
0 s.d. < 3	Cukup	Kuning	2919
3 s.d. < 10	Baik	Hijau	6876
10 s.d. > 30	Sangat Baik	Biru	6270

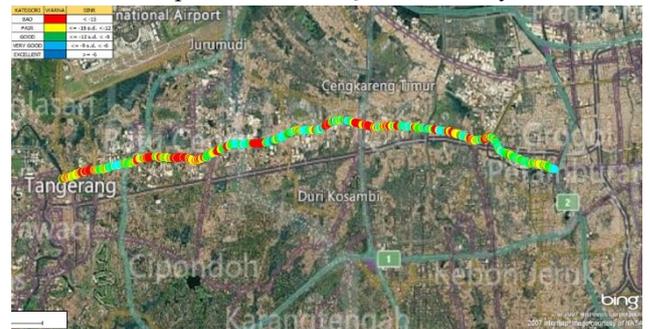
GAMBAR V
RSRQ DRIVE TEST I

Parameter berikutnya adalah RSRQ. Berikut adalah hasil *drive test* parameter RSRQ dan rinciannya.

TABEL IX
RINCIAN RSRQ DRIVE TEST I

Level (dBm)	Kategori	Warna	Jumlah Titik
< -15	Bad	Merah	8244
-15 s.d. < -12	Fair	Kuning	8594
-12 s.d. < -9	Good	Hijau	8810
-9 s.d. < -6	Very good	Biru	6631
> -6	Excellent	Biru	609

Dari hasil *drive test* yang didapatkan pada studi kasus pertama, dapat disimpulkan bahwa beberapa area di Jalan Daan Mogot mendapatkan nilai parameter yang kurang baik. Didapatkan enam titik area pada studi kasus pertama. Adapun area – area tersebut, mengacu kepada nilai RSRP yang didapatkan. Adapun hasil *drive test* studi kasus II adalah sebagai berikut.

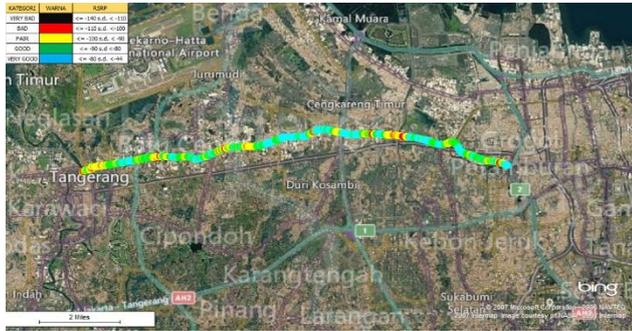
GAMBAR VI
RSRP DRIVE TEST II

Rincian dari RSRP pada studi kasus II dapat tertera pada tabel dibawah ini.

Level (dBm)	Kategori	Warna	Jumlah Titik
≤ -140 s.d. < -110	Sangat Buruk	Black	12
≤ -110 s.d. < -100	Buruk	Red	688
≤ -100 s.d. < -90	Cukup	Yellow	3753
≤ -90 s.d. < -80	Baik	Green	4462
≤ -80 s.d. < -44	Sangat Baik	Blue	5369

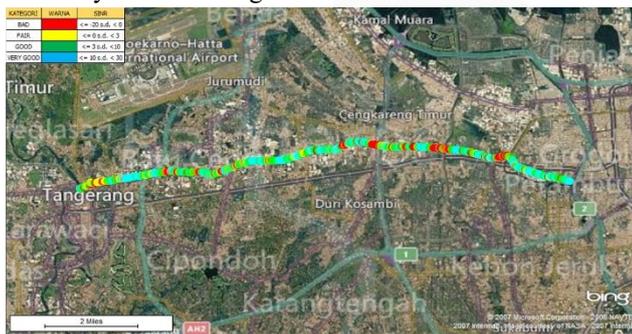
GAMBAR VIII
RINCIAN SINR DRIVE TEST II

Adapun hasil *drive test* untuk parameter SINR dan rinciannya adalah sebagai berikut.

TABEL XI
RINCIAN SINR DRIVE TEST II

Level (dBm)	Kategori	Warna	Jumlah Titik
≥ -20 s.d. < 0	Buruk	Red	1525
0 s.d. < 3	Cukup	Yellow	875
3 s.d. < 10	Baik	Green	2479
10 s.d. > 30	Sangat Baik	Blue	2601

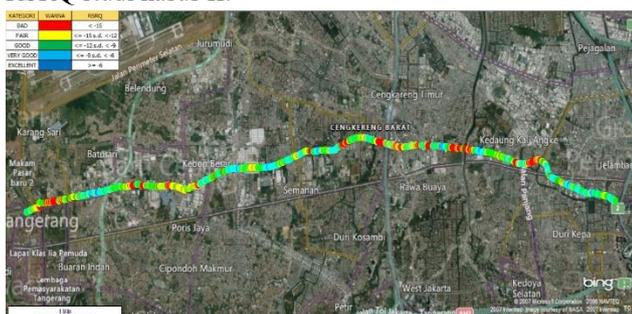
GAMBAR IX
RSRQ DRIVE TEST II

Parameter terakhir yang diamati adalah RSRQ, berikut adalah hasil *drive test* dan rincian yang didapatkan RSRQ studi kasus II.

TABEL XII
RINCIAN RSRQ DRIVE TEST II

Level (dBm)	Kategori	Warna	Jumlah Titik
< -15	Bad	Red	2462
-15 s.d. < -12	Fair	Yellow	3199
-12 s.d. < -9	Good	Green	4125
-9 s.d. < -6	Very good	Blue	4006
> -6	Excellent	Dark Blue	311
