Cakupan Perencanaan Jaringan Nirkabel Pada Telkom University Landmark Tower (TULT)

Abstrak — Perkembangan teknologi informasi dan komunikasi, khususnya di bidang jaringan nirkabel, berperan penting dalam mendukung aktivitas akademik di lingkungan pendidikan tinggi. Akses internet cepat dan stabil melalui WiFi menjadi kebutuhan utama bagi mahasiswa dan dosen dalam menjalankan kegiatan belajar, mengajar, dan penelitian. Namun, pada bangunan bertingkat tinggi seperti Gedung Telkom University Landmark Tower (TULT), penyebaran sinyal WiFi sering mengalami tantangan akibat hambatan fisik yang menyebabkan ketidakmerataan kualitas jaringan. Penelitian ini bertujuan untuk mengevaluasi dan merencanakan cakupan jaringan nirkabel di Gedung TULT dengan mengukur parameter kualitas sinyal seperti Reference Signal Received Power (RSRP) dan Signal to Noise Ratio (SNR). Evaluasi ini bertujuan untuk mengidentifikasi area dengan sinyal lemah dan memberikan rekomendasi optimalisasi penempatan titik akses WiFi. Pengumpulan data dilakukan di berbagai titik dalam gedung untuk memastikan hasil pengukuran mewakili kondisi aktual jaringan yang ada. Melalui analisis hasil pengukuran, diharapkan solusi pening

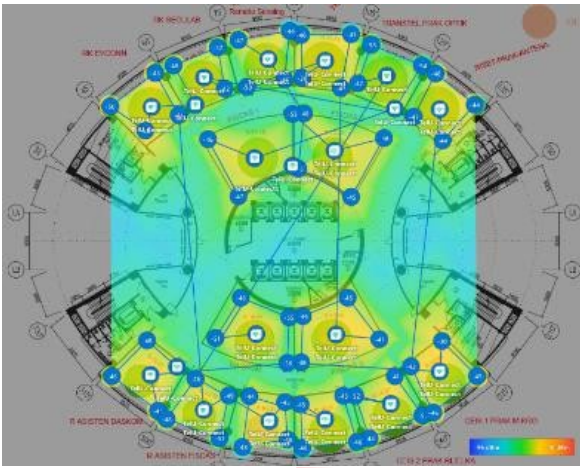
GAMBAR 5
Heatmap Signal Level Lantai 10

Pada Tabel 7 menyajikan data rata – rata nilai RSRP dan SINR per ruangan, di mana semuanya hampir menunjukkan performa Baik sesuai dengan standar yang ditetapkan. Untuk visualisasi dari heatmap berikut terlampir di bawah.

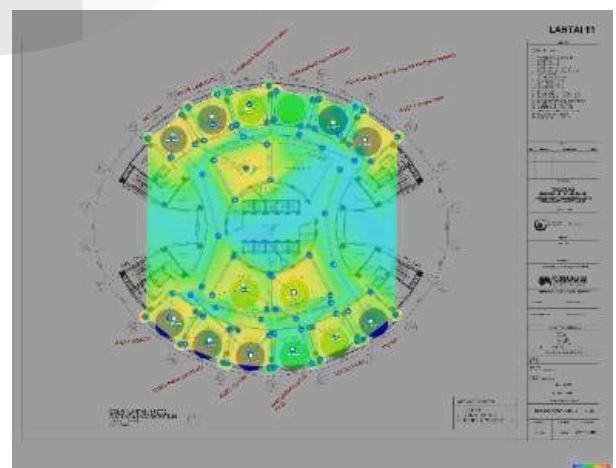
GAMBAR 7
Heatmap Signal Level Lantai 11

Pada Tabel 8 menyajikan data rata-rata nilai RSRP dan SINR per ruangan, di mana semuanya hampir menunjukkan performa Baik sesuai dengan standar yang ditetapkan walaupun ada beberapa ruangan yang performanya Buruk. Untuk visualisasi dari heatmap berikut terlampir di bawah.

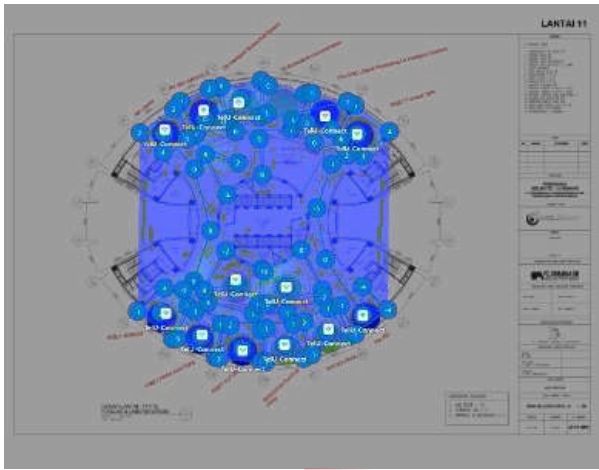
GAMBAR 8

Heatmap Signal to Interference Ratio Pada Lantai 11

Namun pada Gambar 8 terlihat *Heatmap* dari SIR tersebut terlihat lemah karena tercampur dengan data SSID lainnya, sedangkan pada penelitian ini yang hanya dipakai ialah SSID dari *Tel-U Connect*. Maka dari itu validitas *Heatmap SIR* tersebut didukung juga pada nilai rata-rata pada Tabel 8.

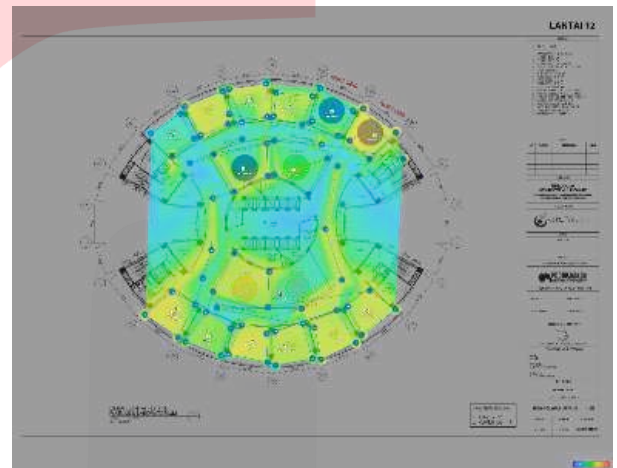
GAMBAR 9

Pada Tabel 9 menyajikan data rata-rata nilai RSRP dan SINR per ruangan, di mana semuanya menunjukkan performa Sangat Baik sesuai dengan standar yang ditetapkan. Untuk visualisasi dari heatmap berikut terlampir di bawah.

Heatmap Signal Level Lantai 12

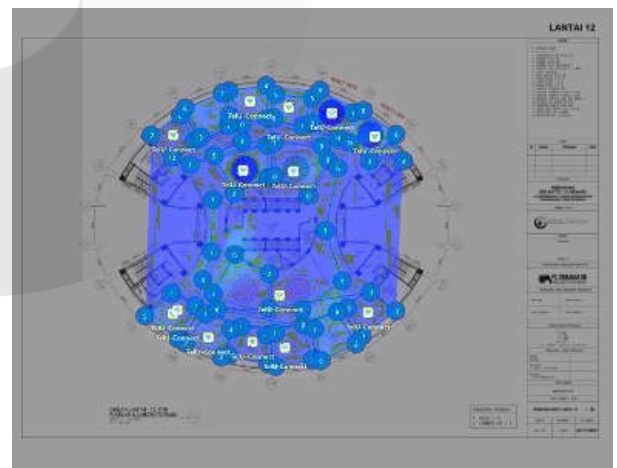
GAMBAR 10

Heatmap Signal to Interference Ratio Pada Lantai 12

Didukung oleh Gambar 10 terlihat *Heatmap* dari SIR tersebut terlihat sangat kuat karena tidak tercampur dengan data SSID lainnya, sedangkan pada penelitian ini hanya memakai SSID dari *Tel-U Connect*. Maka dari itu validitas *Heatmap SIR* tersebut didukung juga pada nilai rata-rata pada Tabel 9.

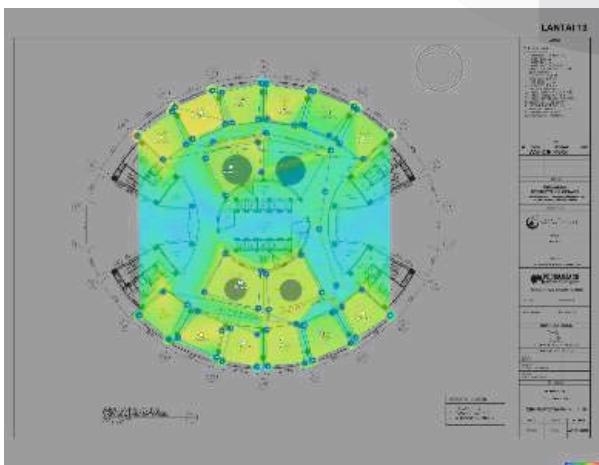
GAMBAR 11
Heatmap Signal Level Lantai 13

Pada Tabel 10 menyajikan data rata-rata nilai RSRP dan SINR per ruangan, di mana semuanya menunjukkan performa Sangat Baik sesuai dengan standar yang ditetapkan. Untuk visualisasi dari heatmap berikut terlampir di bawah.

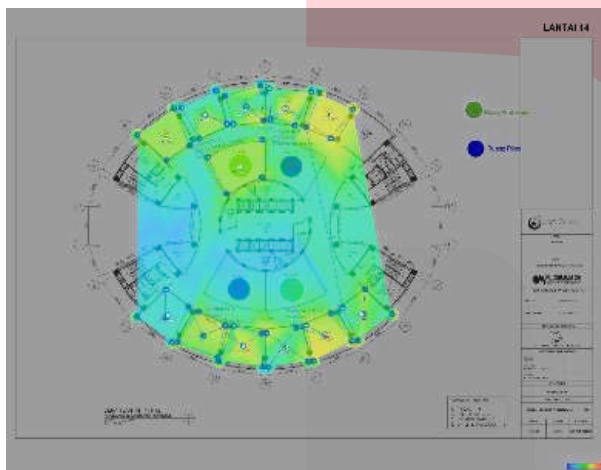
GAMBAR 13
Heatmap Signal Level Lantai 14

Pada Tabel 11 menyajikan data rata-rata nilai RSRP dan SINR per ruangan, di mana semuanya hampir menunjukkan performa Baik sesuai dengan standar yang ditetapkan walaupun ada satu ruangan yang performanya Sangat Buruk. Untuk visualisasi dari *heatmap* berikut terlampir di bawah.

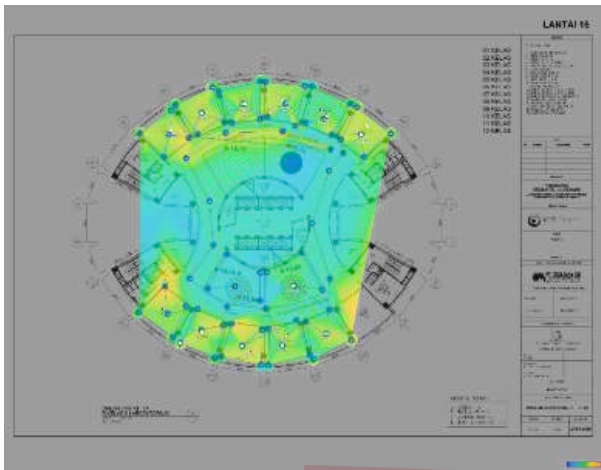
GAMBAR 15
Heatmap Signal Level Lantai 15

Pada Tabel 12 menyajikan data rata-rata nilai RSRP dan SINR per ruangan, di mana semuanya hampir menunjukkan performa Baik sesuai dengan standar yang ditetapkan walaupun ada satu ruangan yang performanya Buruk. Untuk visualisasi dari *heatmap* berikut terlampir di bawah.
